离心风机用调心滚子轴承的失效分析

Failure Analysis on Self - aligning Roller Bearings for Centrifugal Blower

某一悬臂离心风机,转速 1 450 r/min,靠近电动机端所用的轴承为 22324CC/W33,油浴润滑,在运行 8 个月就出现烧损事故,被迫停机更换,现对其失效原因进行分析。

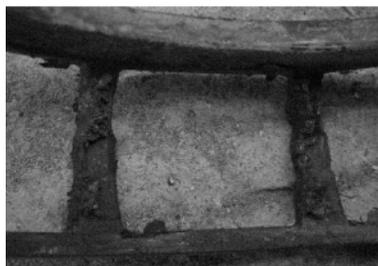
对失效的轴承进行外观检查,发现保持架已严重烧损变形,并有被滚子磨挤的凹痕,如图 3 所示。单列滚子和外滚道表面有严重磨损和滚压的凹痕,如图 4 所示。外圈端面可见清晰的周向压痕,如图 5 所示。内圈端面未见异常,内滚道有明显可见的分布于整个滚道面的严重的磨损痕迹;

图3 保持架烧损

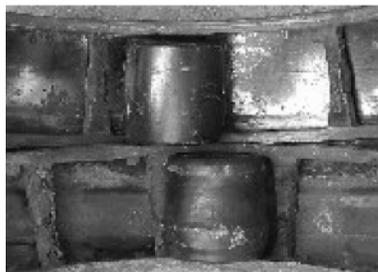
图4 滚子和外滚道表面的凹痕

由于联轴器的端面在径向存在多条周向的挤压痕迹,这表明电动机轴在运转过程中发热膨胀致使联轴器两端面接触或停机时异物进入联轴器的两端面之间(图8),使联轴器端面受到一轴向载荷,从而引起电动机端调心滚子轴承内圈产生轴向偏移,使得该调心滚子轴承的轴向游隙减小为零。由于故障轴承靠近风机一侧的滚子与内、外圈之间没有轴向游隙,因此轴承在1450 r/min的高速运转下形成偏载,偏载不但造成各列滚子间的载荷分配不均,还会引起单列滚子歪斜及打滑,造成局部应力集中,使滚子及相应内、外滚道部分区域疲劳,同时滚子将与保持架、内圈、外圈产生干涉,出现剧烈摩擦^[1-2]。这可从图4看出,因偏载造成单列滚子和外滚道表面出现磨损和滚压的凹痕。从图7可看出,外滚道表面沿周向出现严重剥落,说明轴承在运行中该列滚动副之间产生严重挤压摩擦,导致温度升高,然后滚子出现粘连磨损造成疲劳剥落^[3],剥落后的金属堆积在外滚道整个圆周表面上,进而导致轴承烧毁,这与现场的损坏轴承是相吻合的。

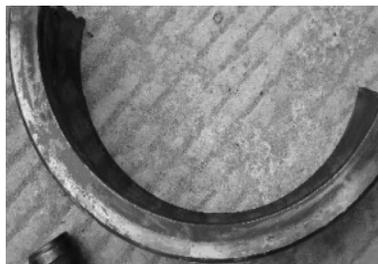
图5 外圈端面的周向压痕

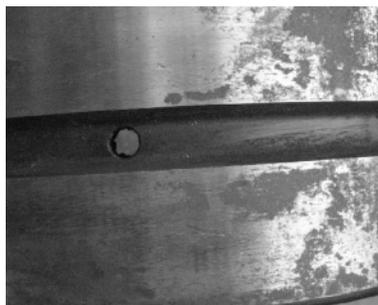
轴承外径面沿周向有蠕动剥落痕迹,如图 6 所示。外滚道上可见剥落的金属附着堆积在整个圆周上,如图 7 所示。对联轴器进行检查发现,其端面有明显可见多条周向异物挤压痕迹。

图6 外径表面蠕虫剥落痕迹

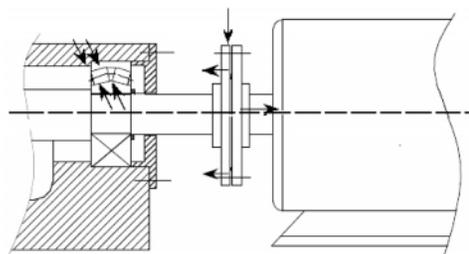
图8 异物进入联轴器端面间

根据上述分析可知,由于电动机轴在运转过程中发热膨胀使联轴器两端面接触或停机时异物进入联轴器的两端面之间,使得电动机端调心滚子轴承无轴向游隙,出现偏载,最终导致过早失效。因此,建议加强设备检查,确保联轴器间端面有合适的间隙,并对轴承箱内润滑油定期检查更换,确保油位及质量。
