三角带传动离心风机电动机轴承损坏原因分析

三角带传动是核电厂通风系统离心风机的一种传动方式。3、4# 机组功率运行期间,电动机断轴、电动机轴承损坏引起定转子扫膛事故是三角带传动离心风机发生了多次的典型而严重的故障模式。为明确产生故障的根本原因,避免同类设备发生重复性故障,本文通过对一起离心风机的现场故障进行深度剖析,通过引用标准、建立模型、理论计算、调研等一系列手段,找到了引起三角带传动离心风机发生以上机械故障的主要原因,为优化相关维修规程建立了重要的理论依据。根据现场条件实施技术改造,将三角带传动风机改造为直连风机,从根本上消除三角带给风机造成的潜在故障风险。

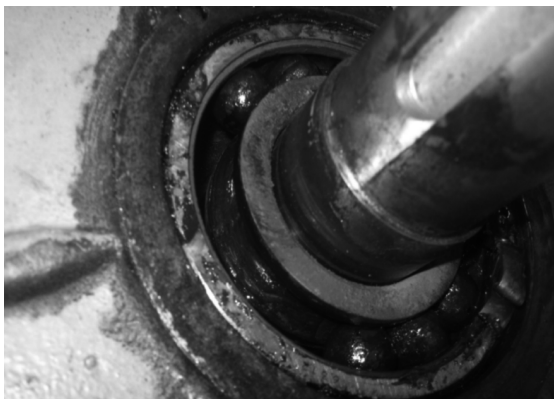
2014 年 8 月 17 日,主控室触发某配电盘报警,随后触发火灾报警。运行人员根据报警配电盘锁定故障区域,发现刚刚还在运行的 2 号风机已停运,空气四周弥漫有焦糊味。维修人员对相关设备进行详细检查,发现 2 号风机配电开关抽屉内 B 相熔丝熔断;电动机驱动端轴承保持架扭曲断裂、滚珠变形、轴承油脂发黑;电动机定转子已扫膛,定子表面绝缘材料高温变色、磨损严重。

图 1 轴承油脂发黑

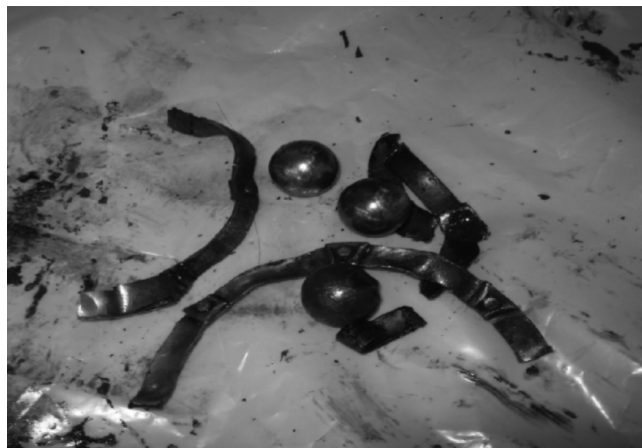
图 2 轴承保持架弯曲断裂、滚动体脱离滚道

通过以上计算, 可知当皮带张力为 60N 时, 该风机电动机轴承 SKF6312 的基本额定寿命为 3.9 年。当皮带张力为 80N 时, 该风机电动机轴承 SKF6312 的基本额定寿命下降为 1.5 年, 也就是说 2 号风机皮带张力的少量增加会导致轴承基本额定寿命的大幅下降。

可见,通过理论计算,对于离心式皮带风机,皮带张力设置为不同值时,电动机驱动端轴承 SKF6312 的基本额定寿命会发生明显变化,且较小的皮带张力变化量 ΔG 会引起更大的轴承基本额定寿命变化量 ΔL_{10h} ,即皮带张力对轴承基本额定寿命的影响非常敏感,因此对某一设计已完成的皮带传动装置,传动功率、转速、皮带型号、皮带组数已确定的情况下,皮带张力的设定值需由相关国标要求进行严格计算,才能保证设备安全、可靠地运转。
